Restauration turbo Toyota Land Cruiser CT26 17201-68010

## RESTAURATION DU TURBO TOYOTA LAND CRUISER CT26 17201-68010

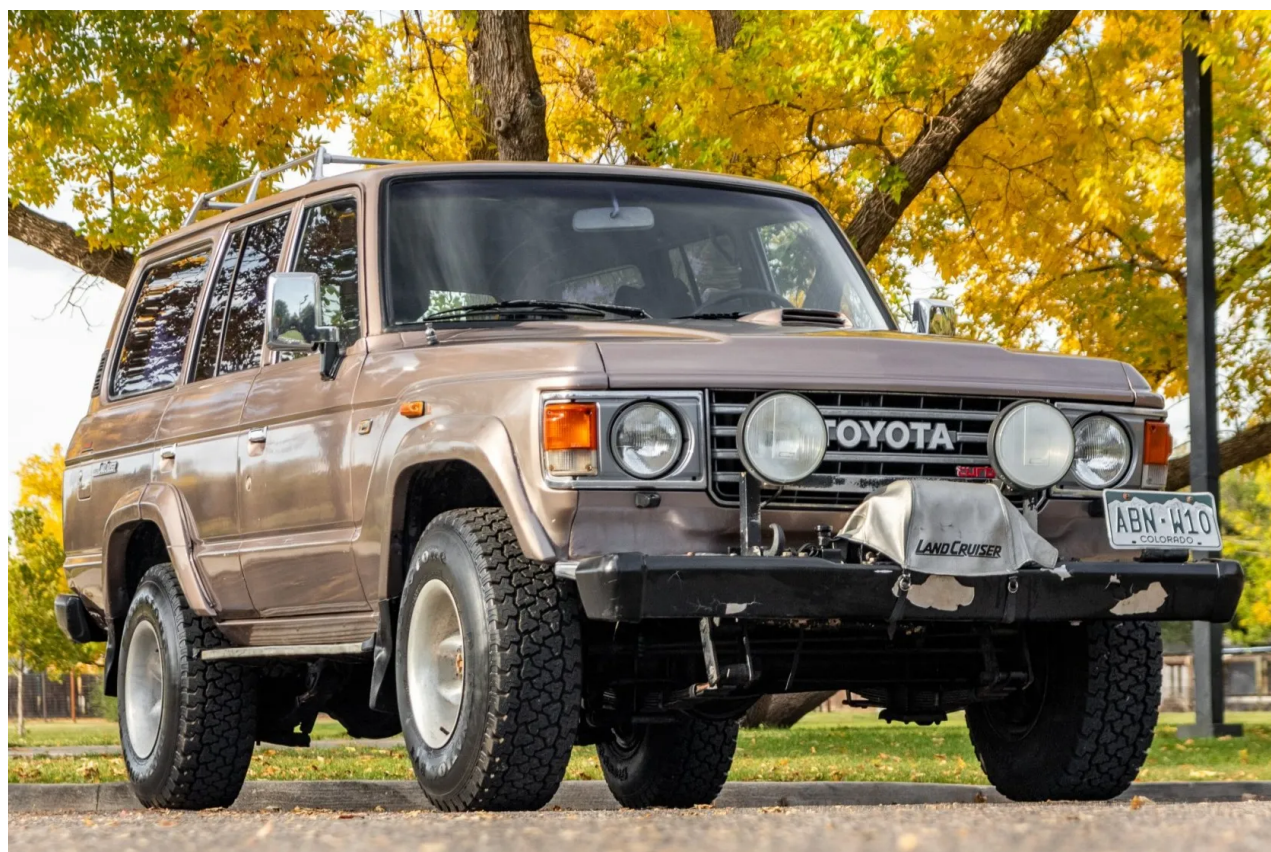
Parmi les modèles les plus recherchés figure le Toyota Land Cruiser équipé du moteur diesel turbocompressé 12H-T de 4,2 litres. Cette motorisation à six cylindres développe environ 100 kW, soit 136 chevaux, et utilise notamment un turbocompresseur Toyota de type CT26.

BG Turbo peut prendre en charge la restauration du turbo CT26 portant les références Toyota 17201-68010 et 1720168010. Ce turbocompresseur équipe notamment certains Toyota Land Cruiser, Toyota Coaster HBD31 et Toyota Optimo produits à partir du milieu des années 1980.

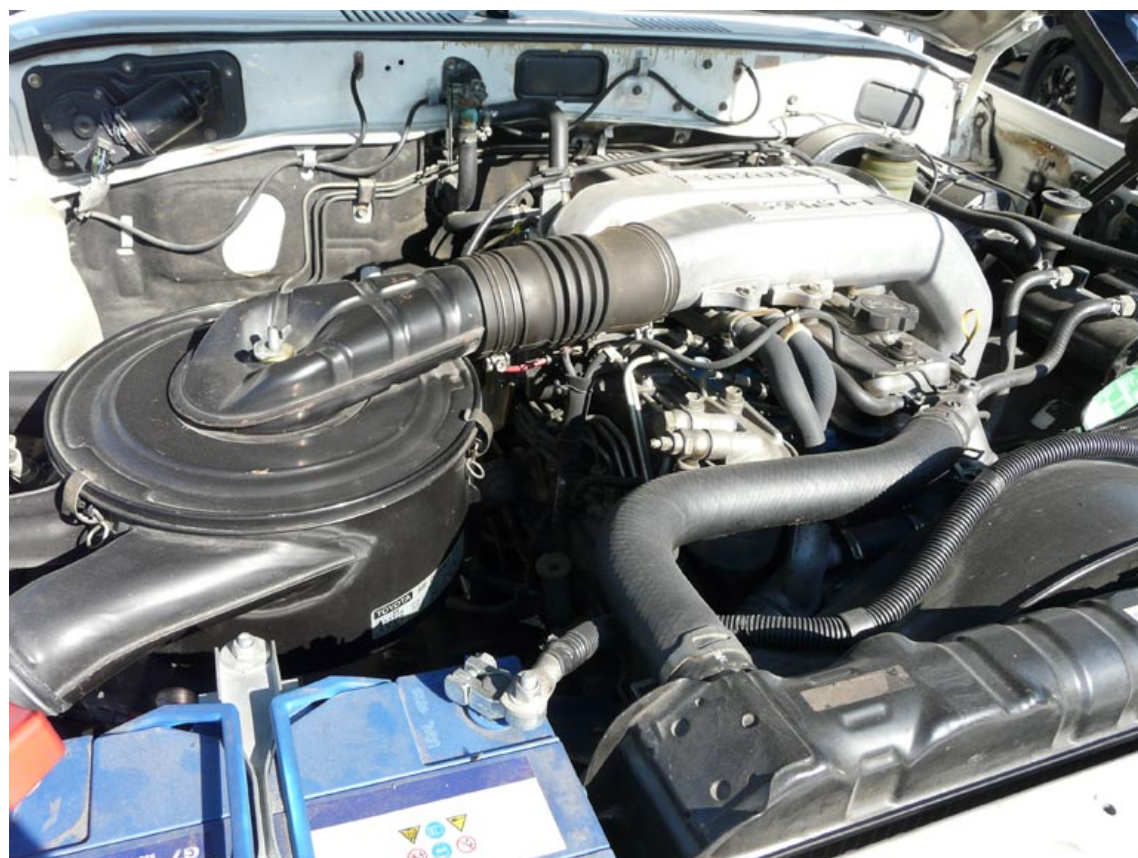
## LE TURBO TOYOTA CT26 17201-68010

Le turbocompresseur portant la référence Toyota 17201-68010 appartient à la famille CT26. Il est également identifiable sous la référence compacte 1720168010.

Ce turbo peut être monté sur différentes applications Toyota équipées notamment des moteurs 12H-T ou 1HD-FT. Avant toute intervention, il est indispensable de contrôler la référence inscrite sur le turbocompresseur d'origine ainsi que les caractéristiques du véhicule.
